PENERAPAN KONSEP KAIZEN DALAM UPAYA MENURUNKAN CACAT *APPEARANCE* UNIT XENIA-AVANZA PROSES *PAINTING* DI PT. ASTRA DAIHATSU MOTOR

Sambas Sundana¹

Hartono²

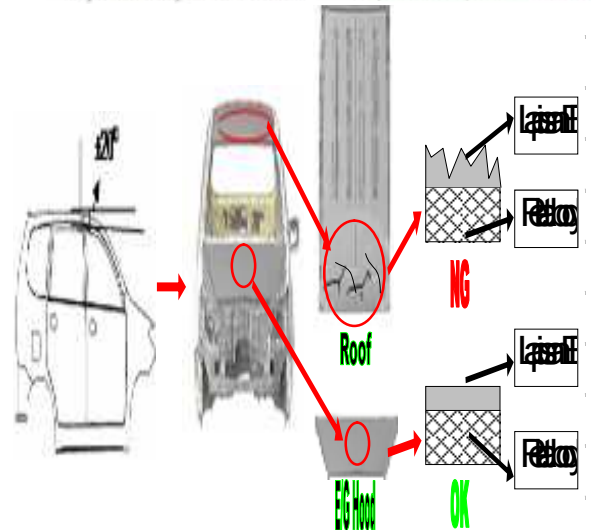
Contoh Defect Vlex Akar pada Panel Roof

Vlex akar adalah permukaan yang tidak rata pada lapisan ED yang menyerupai bekas aliran air yang tidak beraturan dan menyerupai akar tanaman.

1. *Appearance* / tampilan roof menjadi buram dan tampak garis-garis tidak beraturan setelah proses *top coat*.
2. Menyebabkan mudah timbulnya karat dibawah permukaan cat

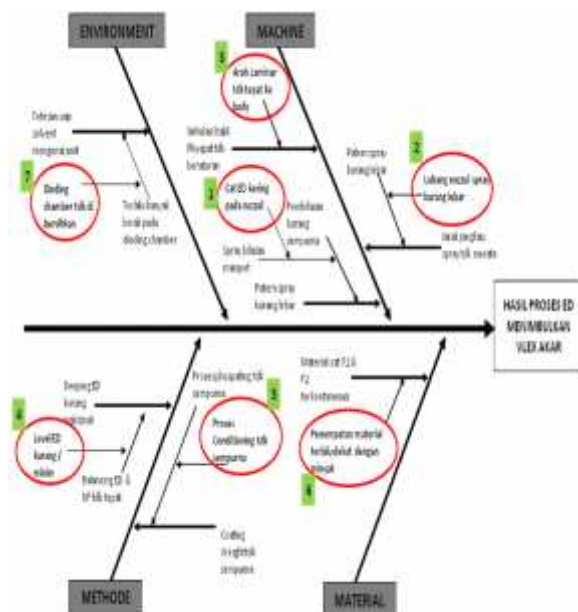
Diagram sebab akibat terjadinya vlex akar

- 2) Faktor-faktor yang menyebabkan cacat dominan proses *painting*, yaitu :
 - a. *Nozzel mids spray* ED tersumbat
 - b. Lubang *nozzle spray* kurang lebar

- c. Arah laminar tidak tepat ke body / unit
 - d. Level *main tank* ED kurang / minim
 - e. Proses *conditioning* tidak sempurna
 - f. Penempatan material cat terlalu dekat dengan minyak

- g. Dinding *chamber* kotor
- 3) Langkah – langkah perbaikan yang dilakukan dalam menurunkan cacat *appearance* adalah sebagai berikut:
 - a. *nozzle & rinser* dilepas dari pipa *supply* utama kemudian *nozzle* direndam dalam cairan *water adjuster* selama 60', selanjutnya dibersihkan dengan sikat kawat. Rinser dibersihkan dengan *water blasting* dan dibuatkan *schedule maintenance rinser & nozzle mids spray*.
